## CSI Mauerwerk

Es ist vollbracht: Diese Woche wurden die ersten vier Häuser der Wiener Werkbundsiedlung übergeben. Beinahe eine Sanierung wie aus dem Bilderbuch. Bloß, wo ist das Museum? Von Wojciech Czaja

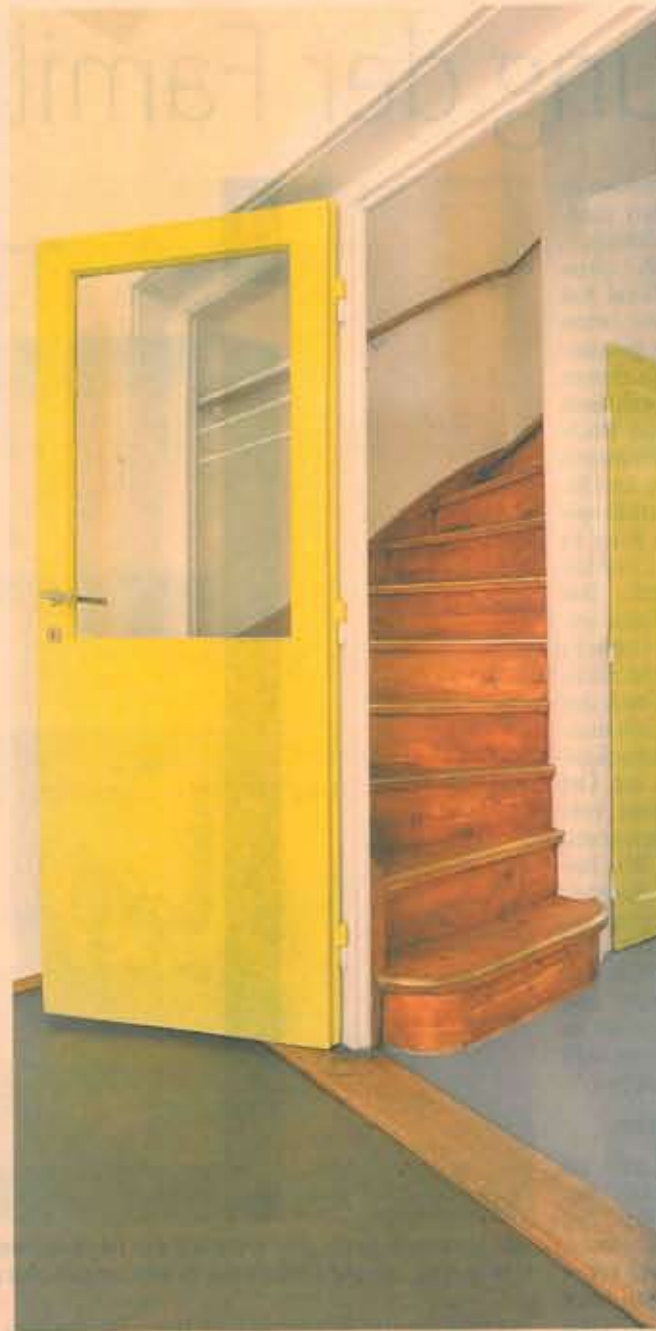
Saniert mit Lupe und Mikroskop: Wiener Werkbundsiedlung aus dem Jahr 1932. Links: Haus von Josef Hoffmann. Mitte und rechts: Haus von Gerrit Rietveld. Fotos: Walter Schaub-Walzer (2), P. Good

Fundstücke sorgfältig miteinander verbacken und verschliffen werden. Das Endergebnis (Foto Mitte) ist ein dunkelgraues Etwas mit viel Patina und viel Geschichte, das gewiss nicht jedem gefällt. Doch schon gibt es die ersten Interessenten. Sie wollen just das Haus mit dem alten Linoleumboden und kein anderes.

Der Befund des BDA ergab: Rund 80 Prozent aller Türen und Fenster und der dazugehörigen Tür- und Fensterbeschläge sowie 50 Prozent aller Verputze befanden sich im Originalzustand. Und in einem der vier sanierten Häuser, in der Woinovichgasse 20 von Architekt Gerrit Rietveld, lag sogar noch der 80 Jahre alte Linoleumboden – Druckstellen, Kratzer und historische Rundsiegel-Firmenprägung in der Raummitte inklusive.

Die Handwerker und Denkmalschützer scheuten keinen Aufwand. Mühsam kratzten sie alle noch bestehenden Linoleumoberflächen des über mehrere Häuser verteilten Fleckerlteppichs zusammen, schabten vorsichtig ab, was abzuschaben war, transferierten die Preziosen von einem Haus ins andere und füllten damit hässliche, im Laufe der Zeit entstandene Lücken und Löcher.

„Das war eine ziemlich langwierige Angelegenheit“, sagt Dahm. Nachdem Linoleum ein homogener, fugenloser Holzmehlwerkstoff ist, mussten die unterschiedlichen
